ZUM EINSTURZ DER KIRCHENDECKE

Einsturz am 29. Juni 2017

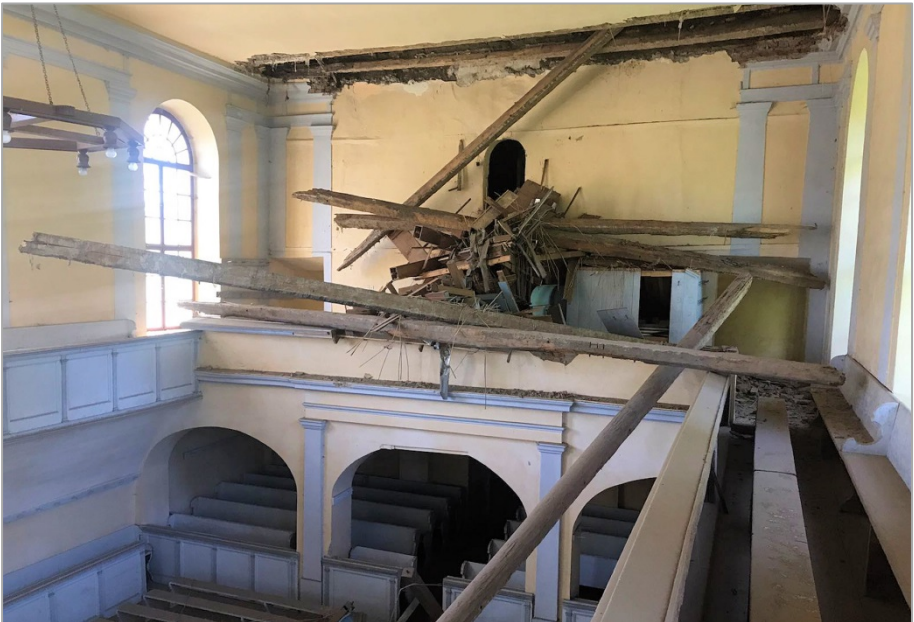
Sie hielt bis zum Peter- und Paulstag, den 29. Juni 2017. Völlig überraschend und ohne jegliche Einwirkung oder Zusatzbeanspruchung brachen an jenem Abend sechs Fichtenbalken aus der Decke über der Orgelempore herunter und begruben die Orgel unter sich. Die auf den Deckenbalken befindliche Schicht aus Lehm, Ziegelsteinen, Sand und Getreideschrot bedeckte die Orgel und einen Teil des Kirchenschiffes mit Schutt und Staub. Ein weiterer Balken fiel schräg über die Empore ins Kirchenschiff und beschädigte einige Sitzbänke. Ein Balken, die sich an der Nordseite aufgerichtet hatte, durchbrach das Dach und beschädigte einige Latten und Ziegeln. Gott sei Dank hielt sich zum Zeitpunkt des Einsturzes kein Mensch im Gotteshaus auf.

Eingestürzte Deckenbalken

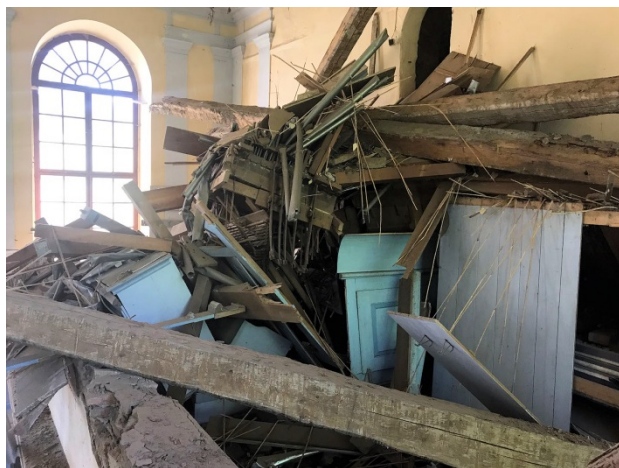
Leutert (Kantorin der Stadtpfarrkirche Hermannstadt) und Jürgen Leutert (Musikwart der Evangelischen Kirche A. B.) nach Nadesch. Beide Musikexperten bestätigten den massiven Zerstörungsgrad der Orgel, schränkten aber ein, dass mehrere gute Orgelteile noch verwendet werden

Völlig zerstörte Orgel Foto: Stiftung Kirchenburgen

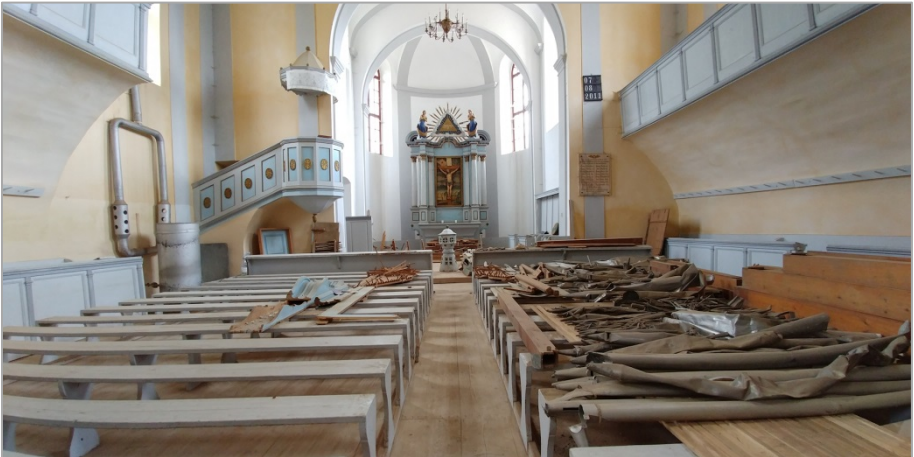
Im Kirchenschiff gelagerte Orgelteile

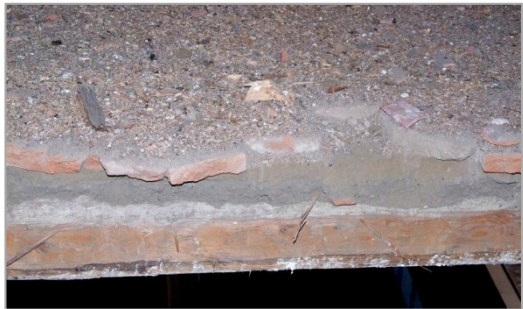
Querschnitt durch die Nadescher Kirchendecke: Oberhalb des Balkens sieht man die Deckschichten aus Lehm, Ziegeln und Sand-Schrotgemisch
Foto: M. Ferenc

Gleichzeitig mahnte ich in dem Bericht aber auch die „ernstzunehmenden Schäden, die dringend beseitigt werden sollten“ an. Damit meinte ich allerdings die fehlenden und teils rissigen Biberschwanzziegeln und den an einigen Stellen morschen Dachstuhl. Auch die Kuratorin Katharina Eiwen beschrieb in einem Textbeitrag die undichten Stellen an der Südseite des Daches und einen Pilz, der sich in der Ecke der Orgelempore gebildet hatte und auch bereits entfernt worden war. Damals konnte keiner von uns die holzerstörende Gefahr dieses Pilzes erahnen, noch wussten wir dass es sich um einen „Echten Hauschwamm“ handelte.

Am 13. Juli fand unter Leitung der Stiftung Kirchenburgen eine erneute Untersuchung der Kirchendecke statt, an der sich auch unser Schadenskoordinator Hans Werner Henning beteiligen sollte. Aufgrund eines schweren Verkehrsunfalls, der sich auf dem Weg nach Nadesch ereignete, verbrachte er diesen Tag in der Notaufnahme des Hermannstädter Krankenhauses. Jedoch konnten der weitere Schaden begutachtet und einige Lücken am Dach provisorisch abgedichtet werden. In der folgenden Zeit wurde mit großem Einsatz verschiedener Helfer die obere Deckenschicht, die sich aus Sand, Mauerziegeln und einem Gemisch aus Lehm und Getreideschrot zusammensetzte, entfernt. Erst unter dieser Schicht kamen die Holzbalken zum Vorschein, die belegten, dass Entwarnung gegeben werden konnte: Die restliche Kirchendecke gilt nicht als einsturzgefährdet, auch wenn bei Erschütterungen, wie z. B. beim Läuten, immer noch Staubpartikel und Getreideschrot herunterrieseln.

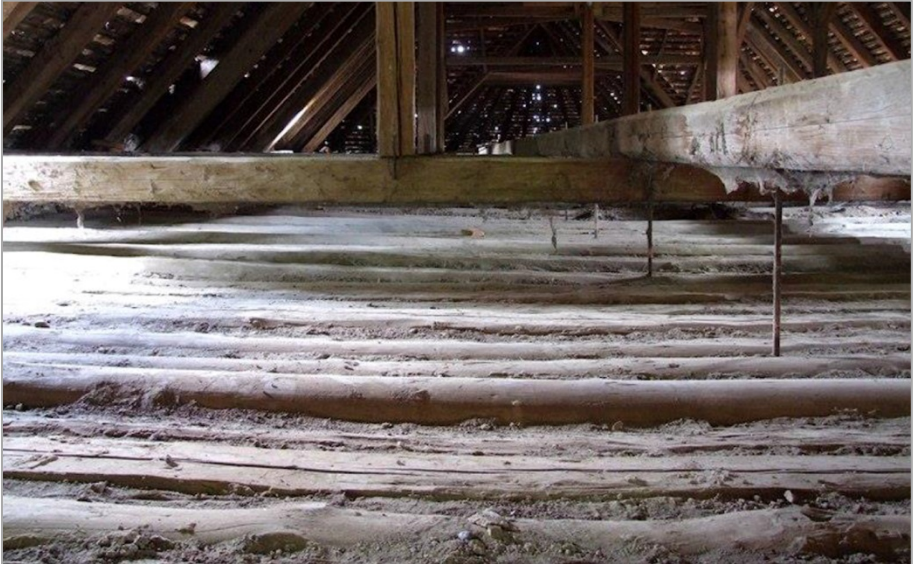
Kirchendecke, nach der Entfernung der Deckschicht

Für diese Untersuchung war jeder einzelne Holzbalken untersucht und etwaige Schäden offengelegt worden.
